多古町舗裝修繕計画（更新）

令和4年3月

多古町

序章 計画策定の背景と目的

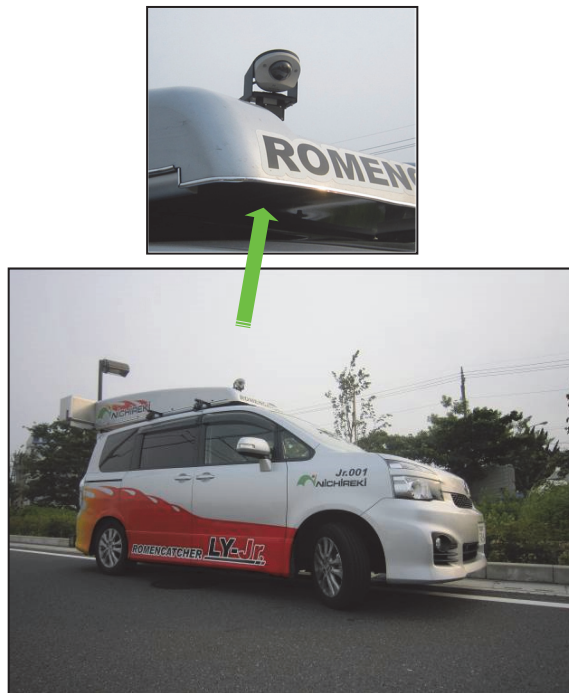
写真-2.1.1 路面性状測定車の外観

路面性状測定車の精度、および路面性状測定車の外観は、表-2.1.1、写真-2.1.1に示すとおりです。

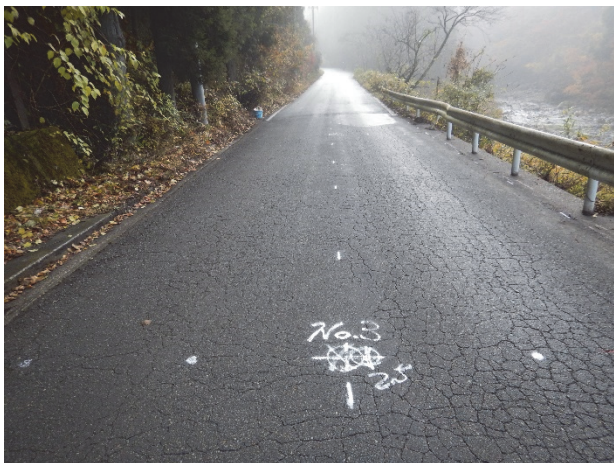
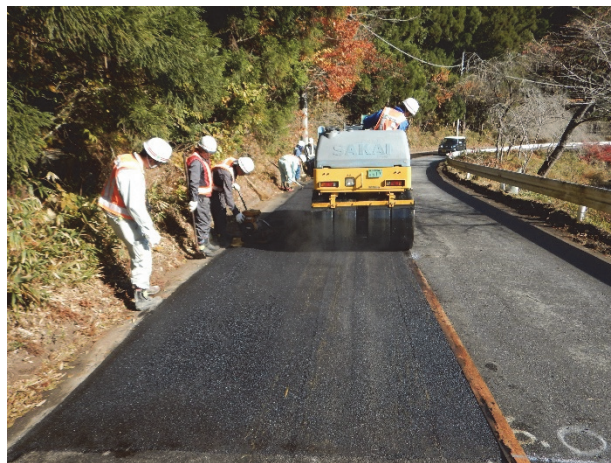
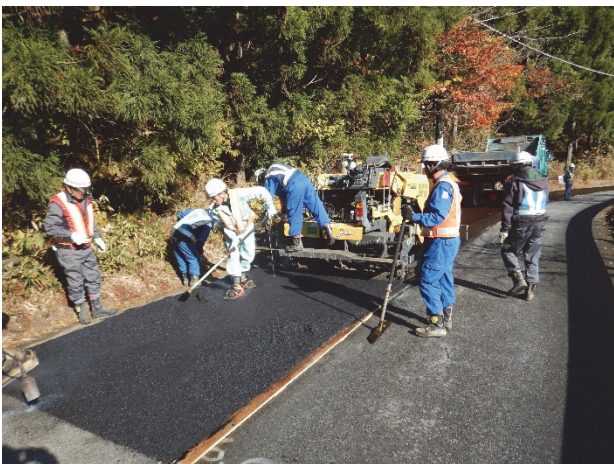
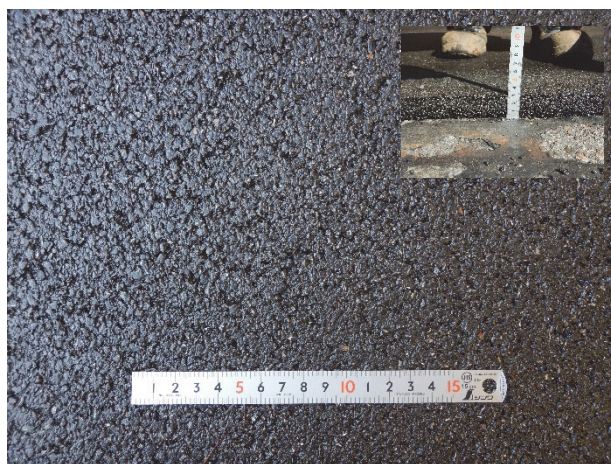
写真-4.2.1 薄層 OL の施工状況

管理水準の設定および修繕工法の選定にあたり、実績のある予防保全および事後保全工法を検討しました。そこで、予防保全の観点から損傷速度が遅いグループ B およびグループ C については、薄層 OL 工法を実施する計画としました。薄層 OL 工法の施工例を写真-4.2.1 に示します。
