大規模盛土造成地マップ

多古町

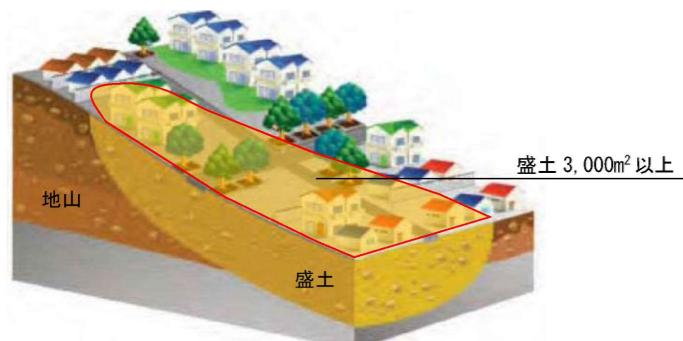
【谷埋め型大規模盛土造成地】

谷や沢を埋め立てた造成宅地で、盛土の面積が 3,000 平方メートル以上ものの

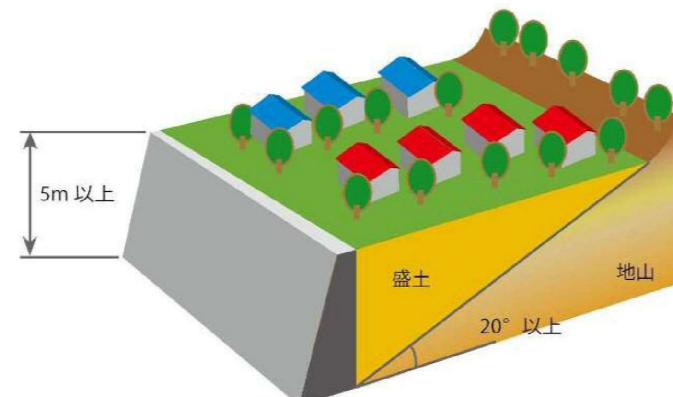
【腹付け型大規模盛土造成地】

傾斜地に盛土した造成宅地で、盛土する前の地盤面の水平面に対する角度が 20 度以上かつ盛土の高さが 5 メートル以上のもの

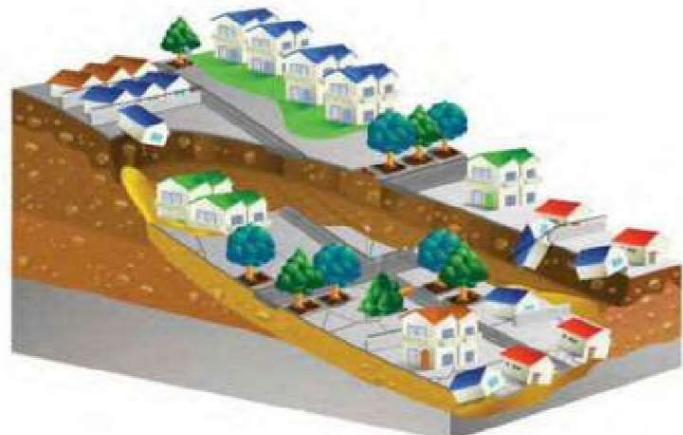
【谷埋め型大規模盛土造成地：滑動崩落後】

地震発生時に、盛土全体又は大部分が、主として盛土底面部を滑り面にして、斜面下部方向へ移動する現象です。

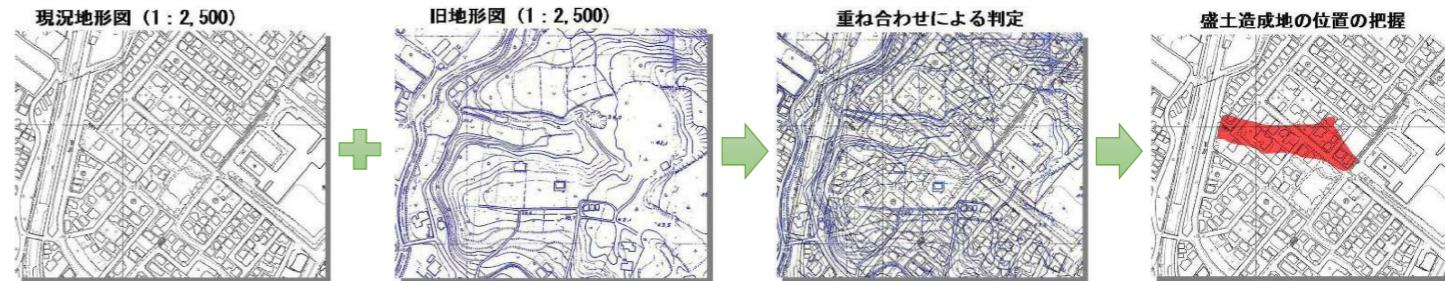
旧地形図と現在の地形図を重ね合わせて、大規模盛土造成地の概ねの位置や規模を抽出し、示しています。
